# *Toruńska Starówka*

## *– ochrona i konserwacja dziedzictwa kulturowego UNESCO*

Mirosława Romaniszyn–  
Miejski Konserwator Zabytków

Toruń, dn. 02.12.2011 r.

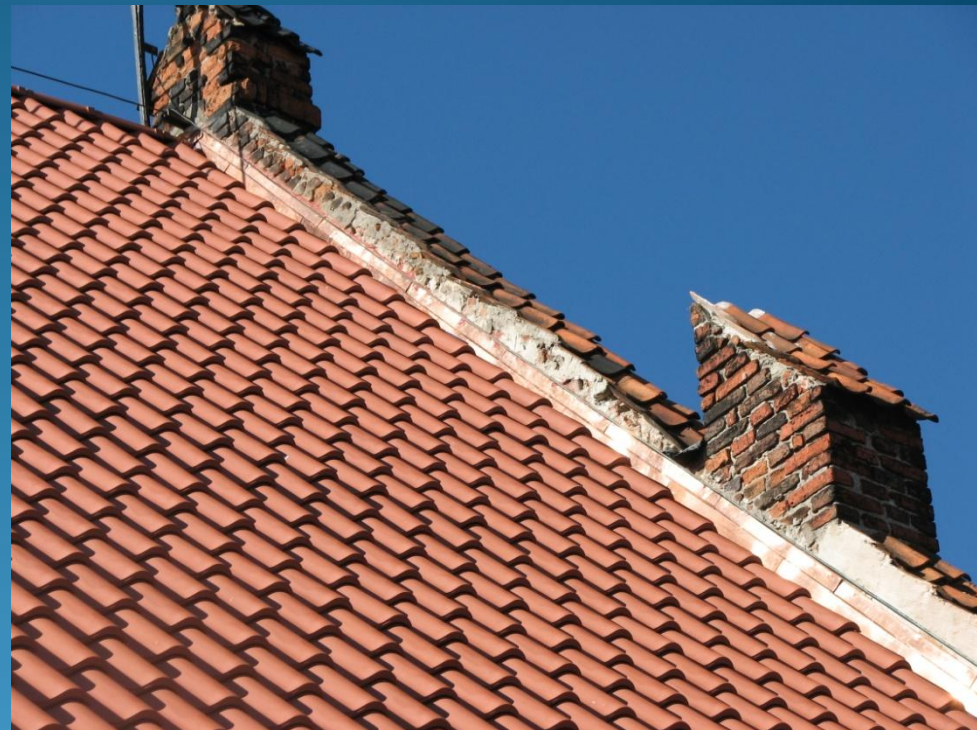
Widok na dach po wymianie pokrycia  
dachowego

Wymiana ceramicznego pokrycia dachu dachówką holenderką – 846 m<sup>2</sup>.

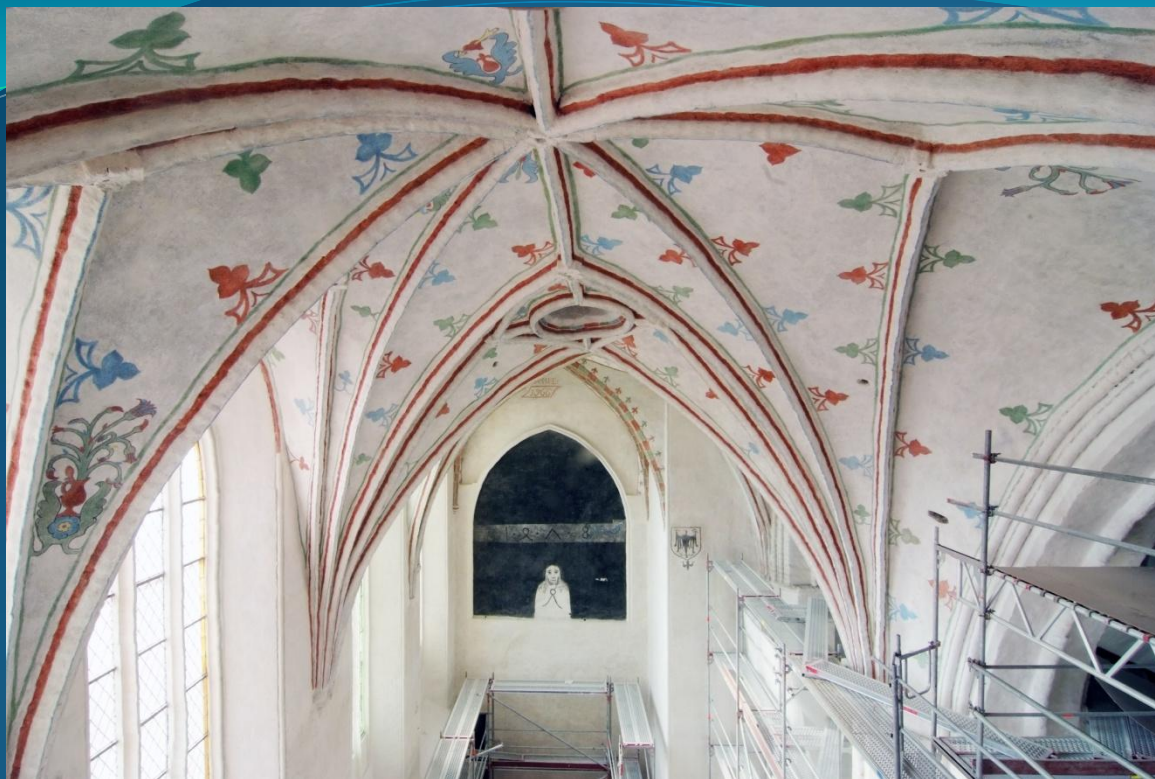
Sklepienie nawy południowej i ściana zachodnia po pracach konserwatorskich z odświeżonymi malowidłami

- konserwacja i restauracja polichromii ściennych korpusu nawowego kościoła katedralnego – oczyszczanie, wzmacnianie, uzupełnianie ubytków, zdejmowanie wtórnych przemalowań, odsłanianie malowideł,
- konserwacja i restauracja malowideł ściennych, ołtarzy, boazerii i ławek w kaplicy św. Stanisława Kostki, Matki Boskiej Nieustającej Pomocy, św. Ignacego Loyoli, św. Józefa.

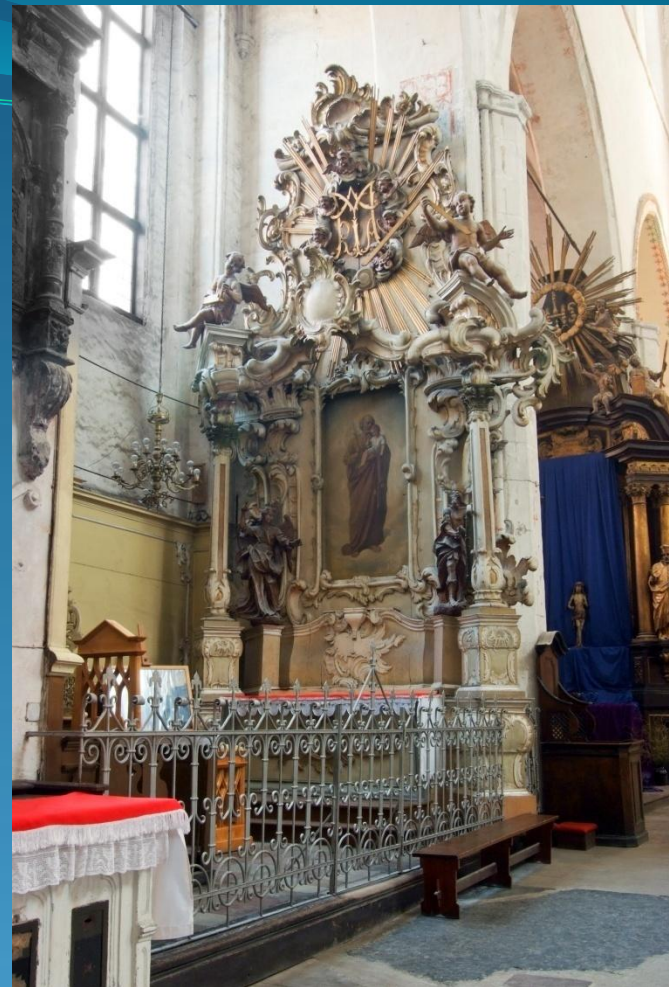
Kaplica św. Józefa przed pracami konserwatorskimi

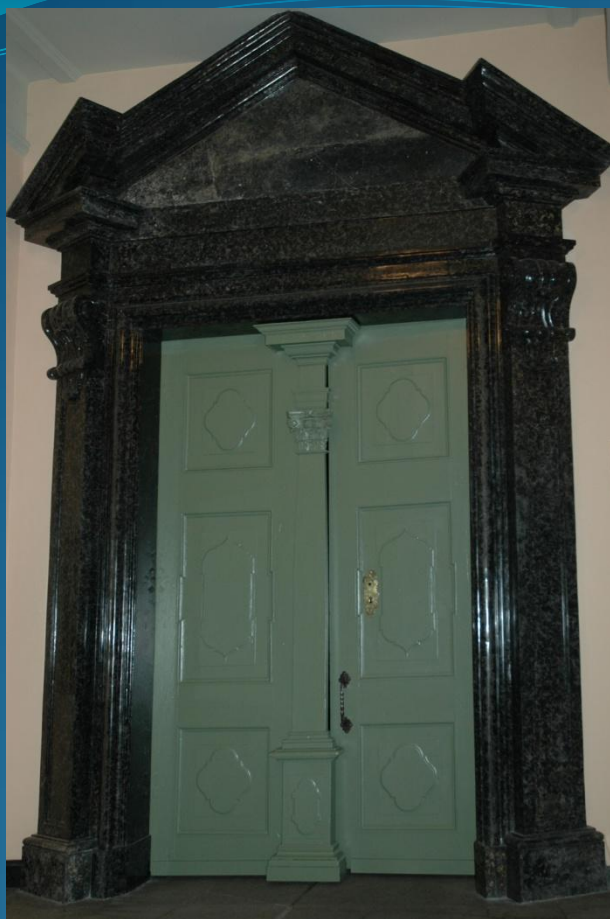
Portal po pracach konserwatorskich znajdujący się w kruchcie kościoła

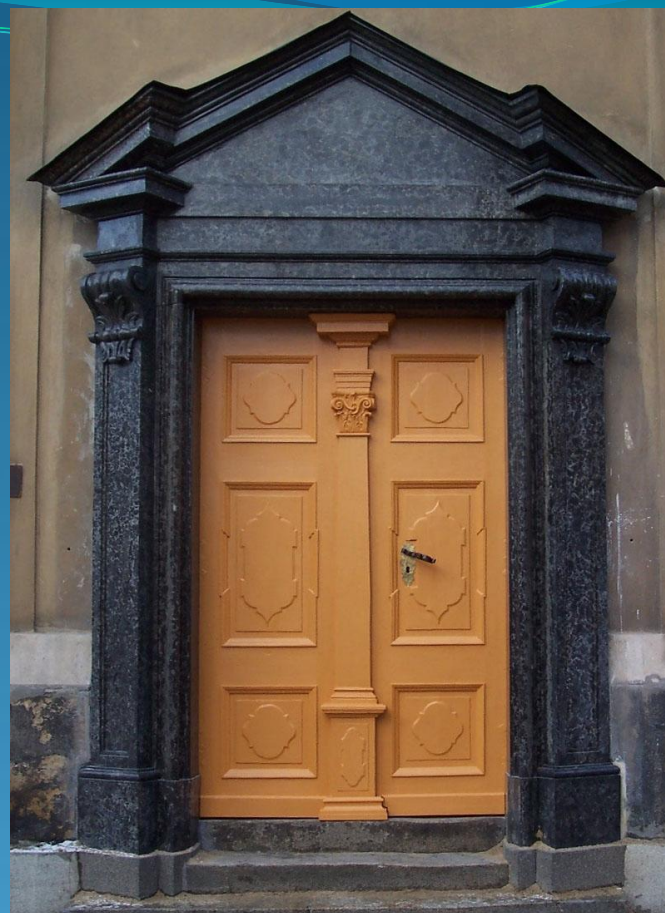
Portal po pracach konserwatorskich, południowa elewacja kościoła

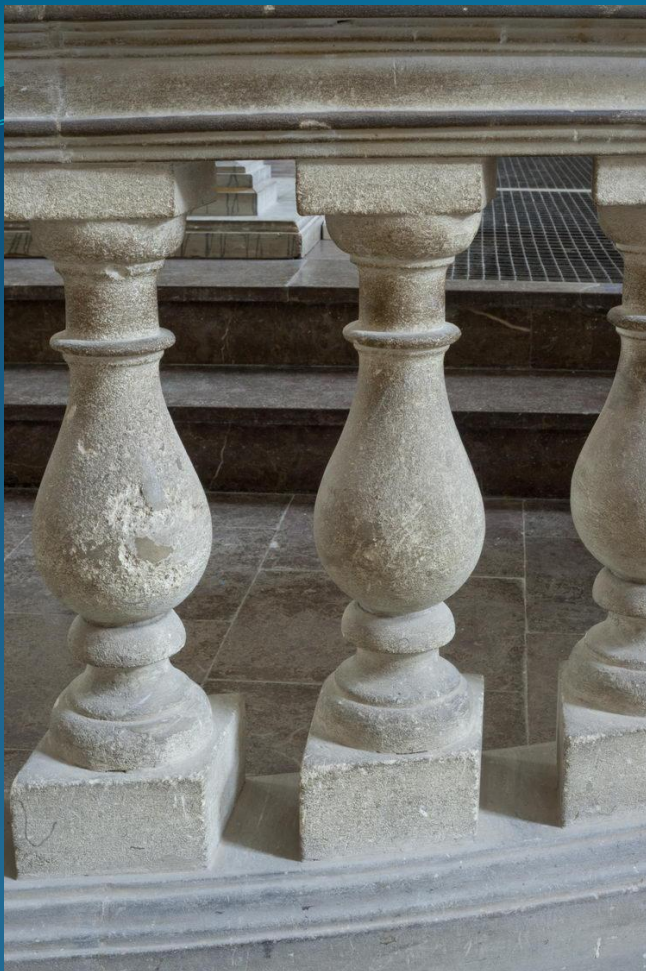
Kamienne tralki balustrady przed ołtarzem głównym kościoła przed pracami konserwatorskimi

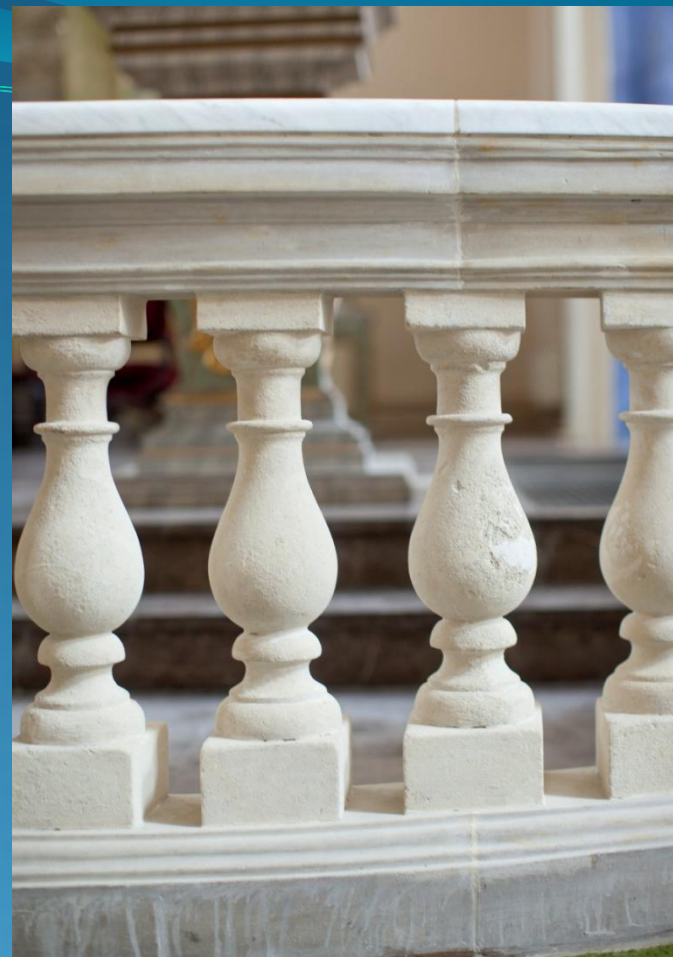
Kamienne tralki balustrady przed ołtarzem głównym kościoła po pracach konserwatorskich

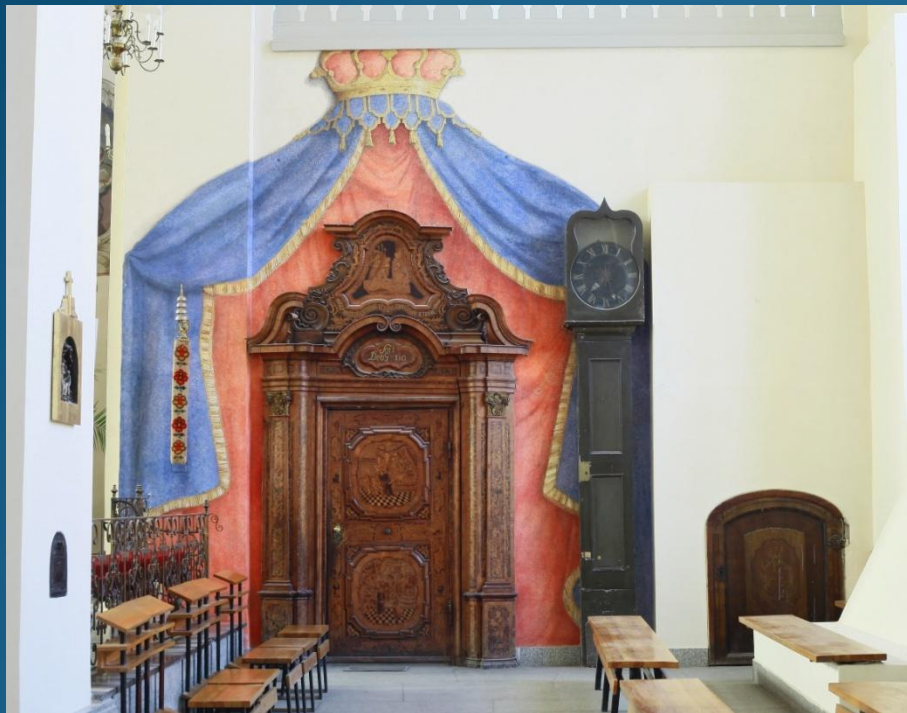
Wejście do zakrystii w północnej nawie bocznej z odtworzoną polichromią w postaci baldachimu

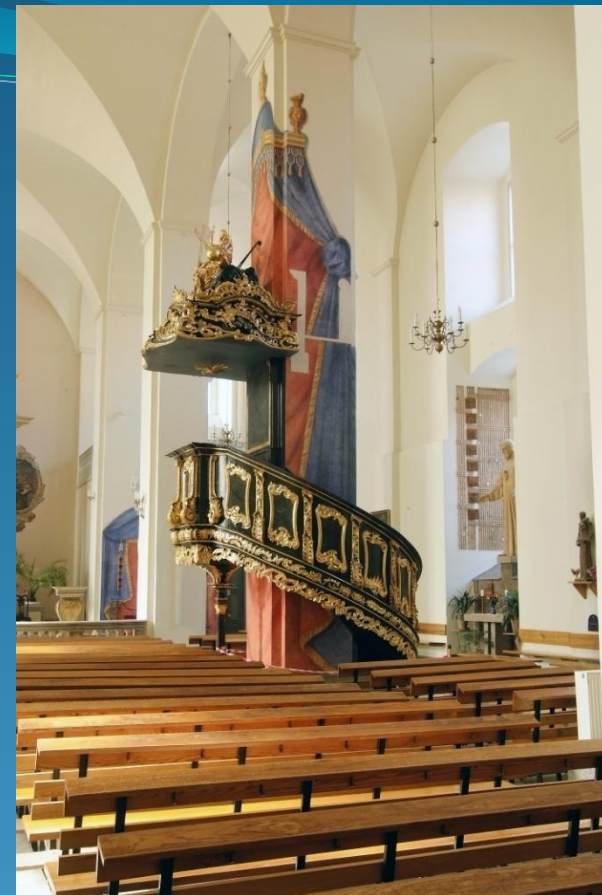
Nawa boczna północna, widoczna po pracach konserwatorskich ambona z odtworzoną polichromią w postaci baldachimu

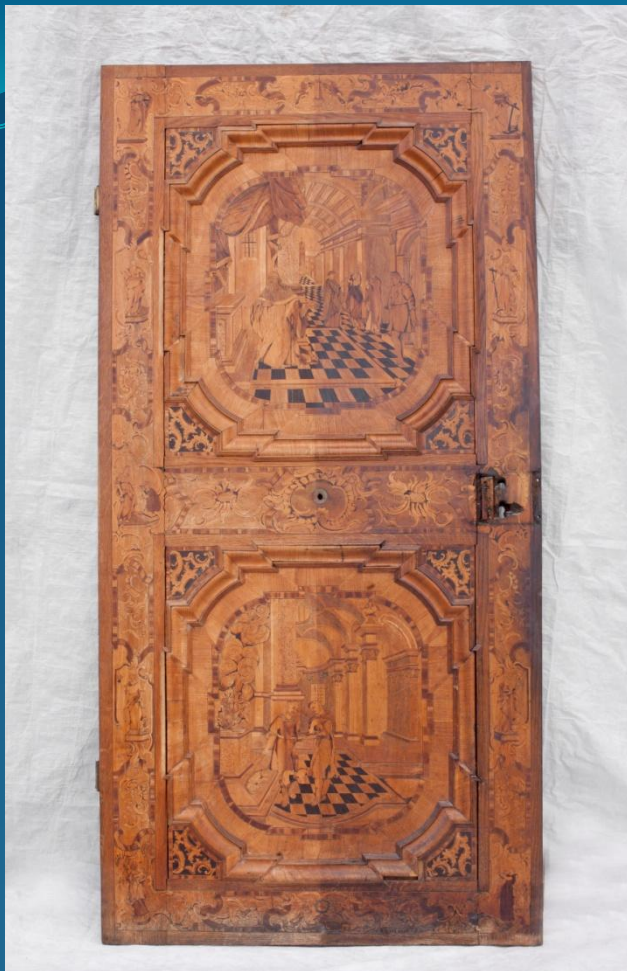
Drzwi intarsjowane z nawy północnej w trakcie prac konserwatorskich

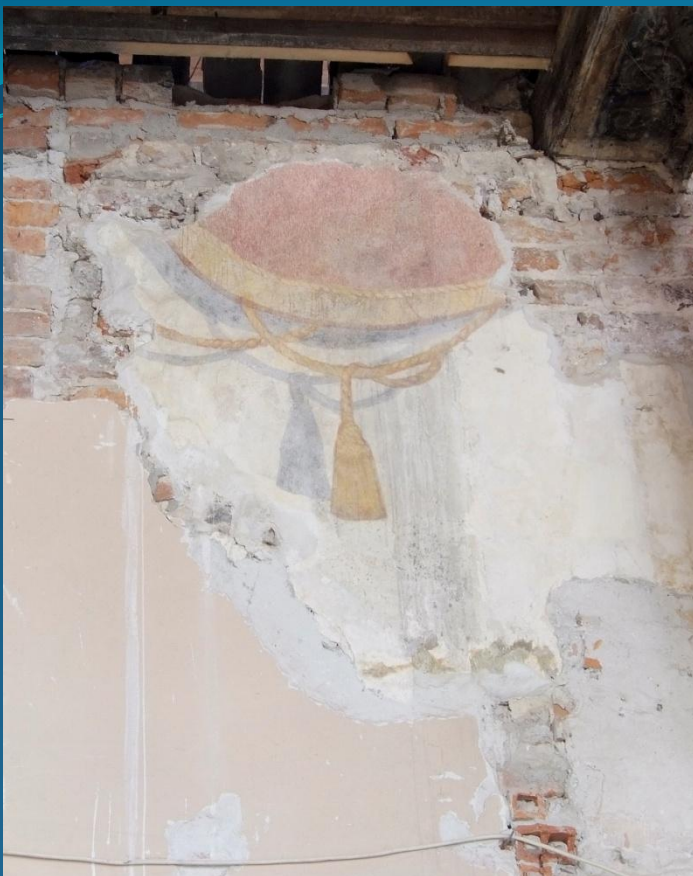
Prace restauratorskie przy zachowanych fragmentach polichromii ściennej

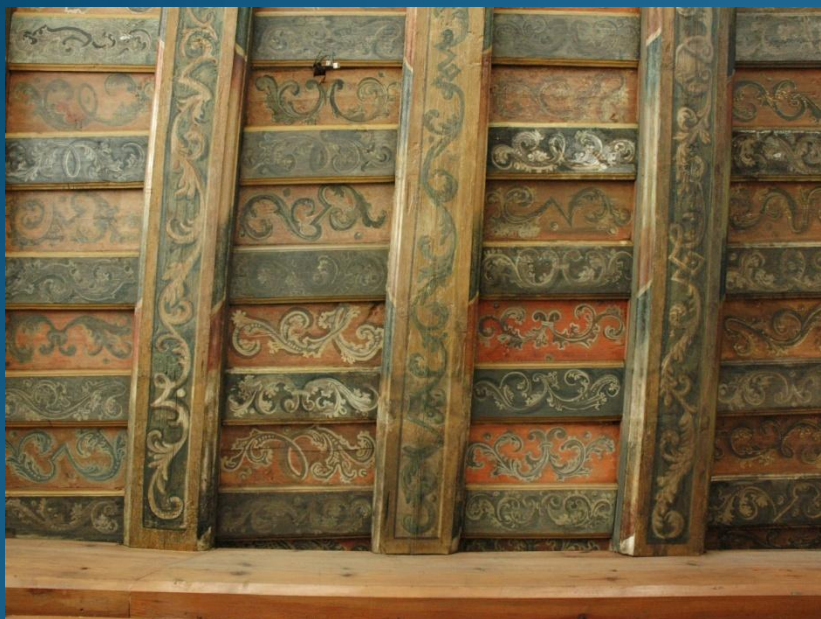
Prace konserwatorskie i restauratorskie  
przy polichromowanych stropach oraz  
zabytkach ruchomych

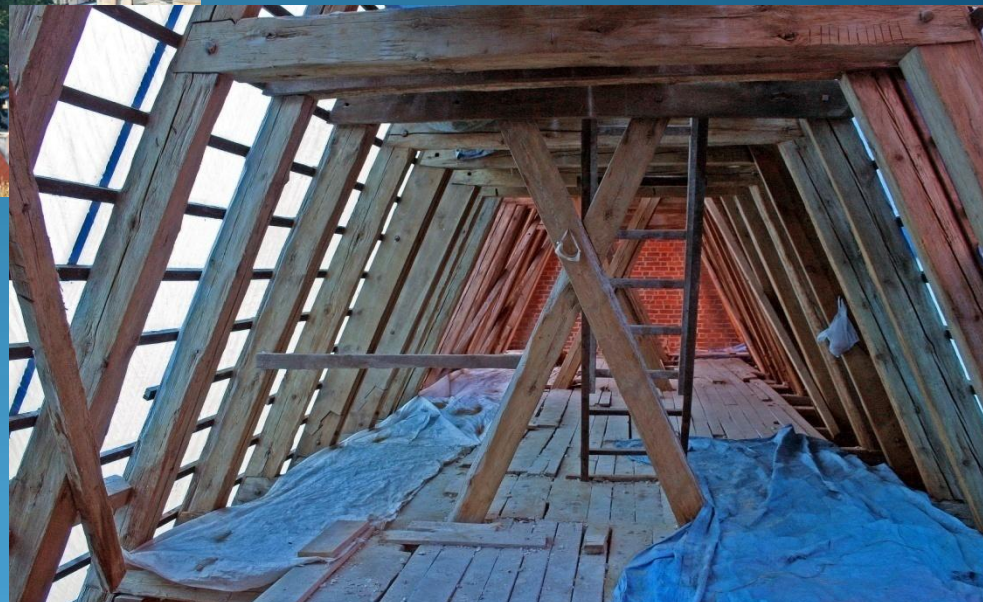
Więźba nad prezbiterium kościoła  
p.w. św. Jakuba Apostoła w  
konstrukcji krokwiowo-jętkowej

- naprawę i zabezpieczenie zabytkowej więźby dachowej,
- wymianę ceramicznego pokrycia dachu,
- oczyszczenie konstrukcji dachowej oraz nasączenie preparatami ogniochronnymi i grzybobójczymi oraz owadobójczymi.

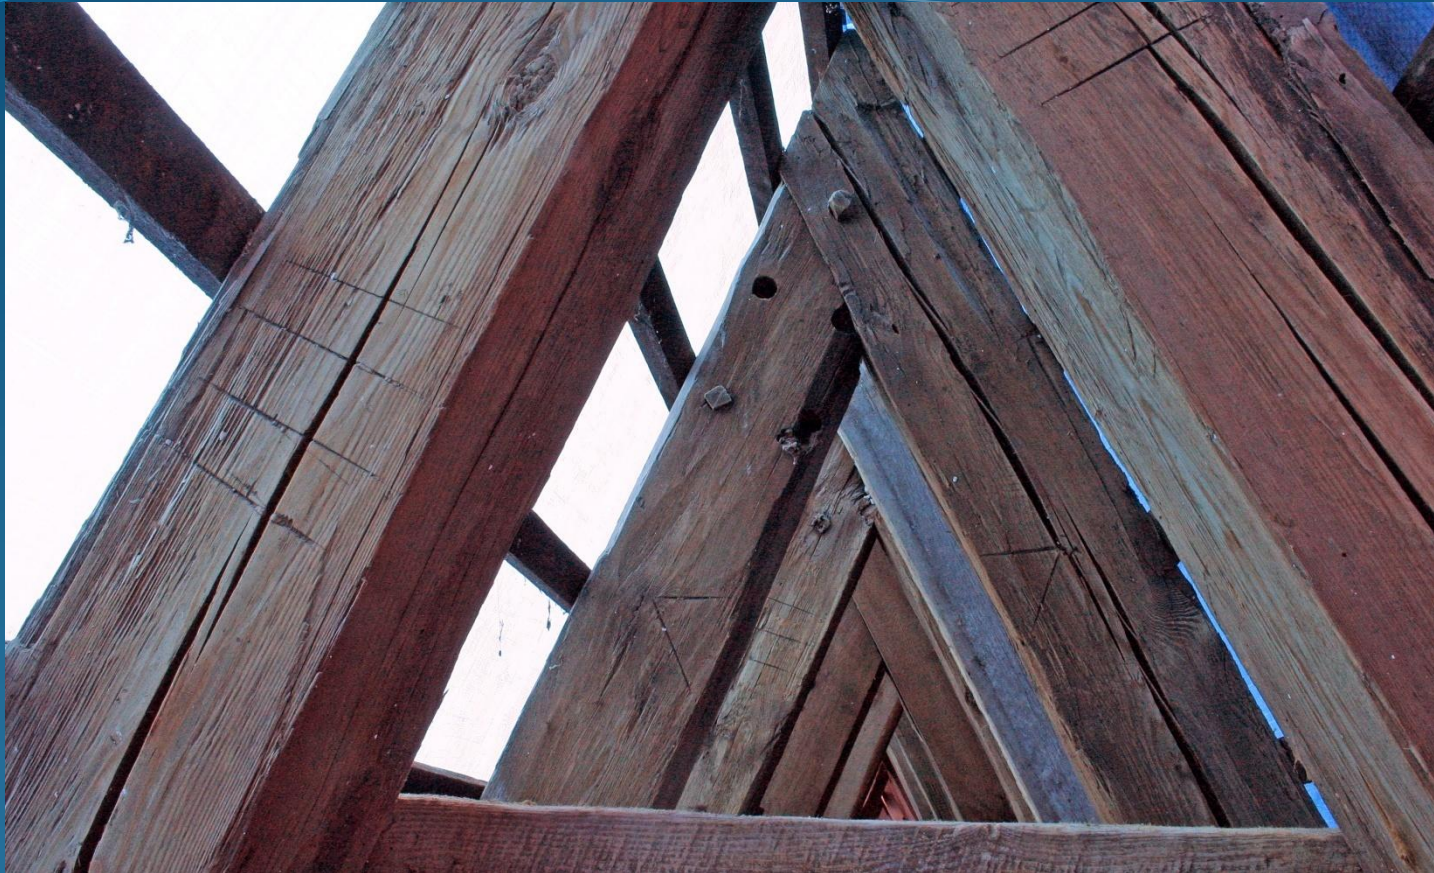
Znaki ciesielskie na krokwiach więźby nad prezbiterium kościoła  
p.w. św. Jakuba Apostoła

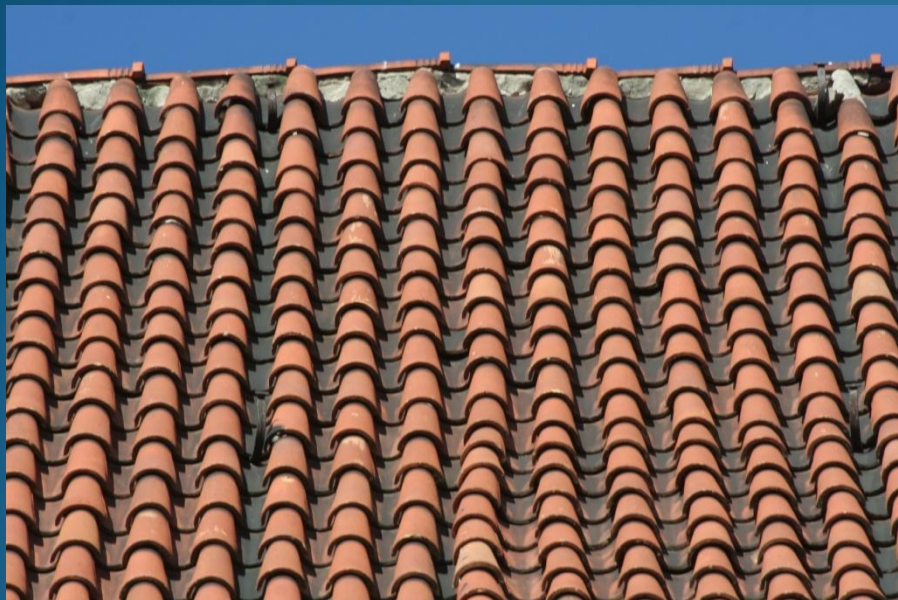
Widok na dach przed wymianą pokrycia  
dachowego

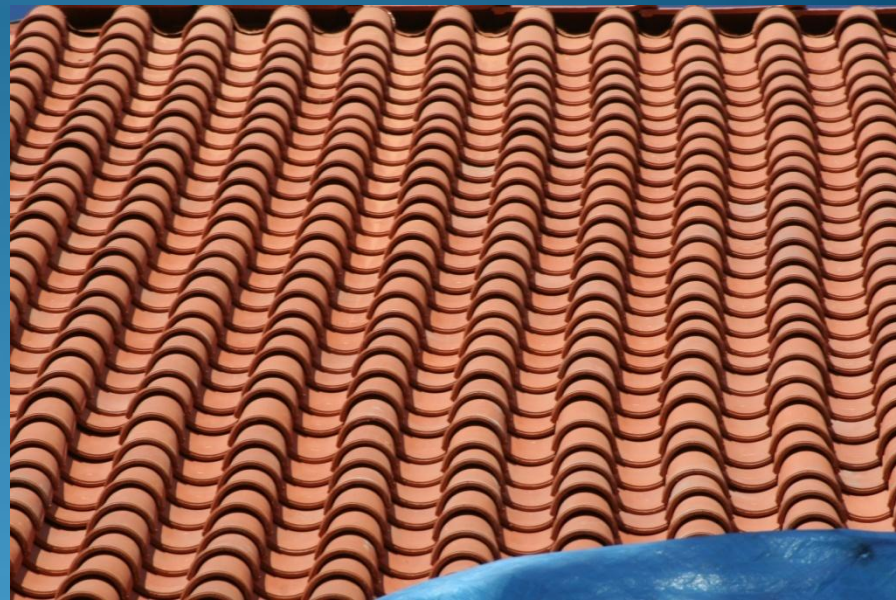
Widok na dach po wymianie pokrycia  
dachowego

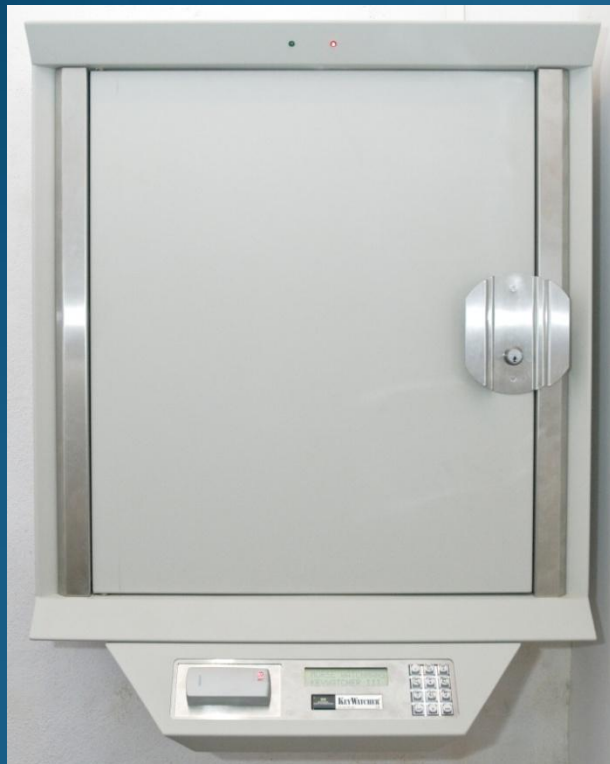
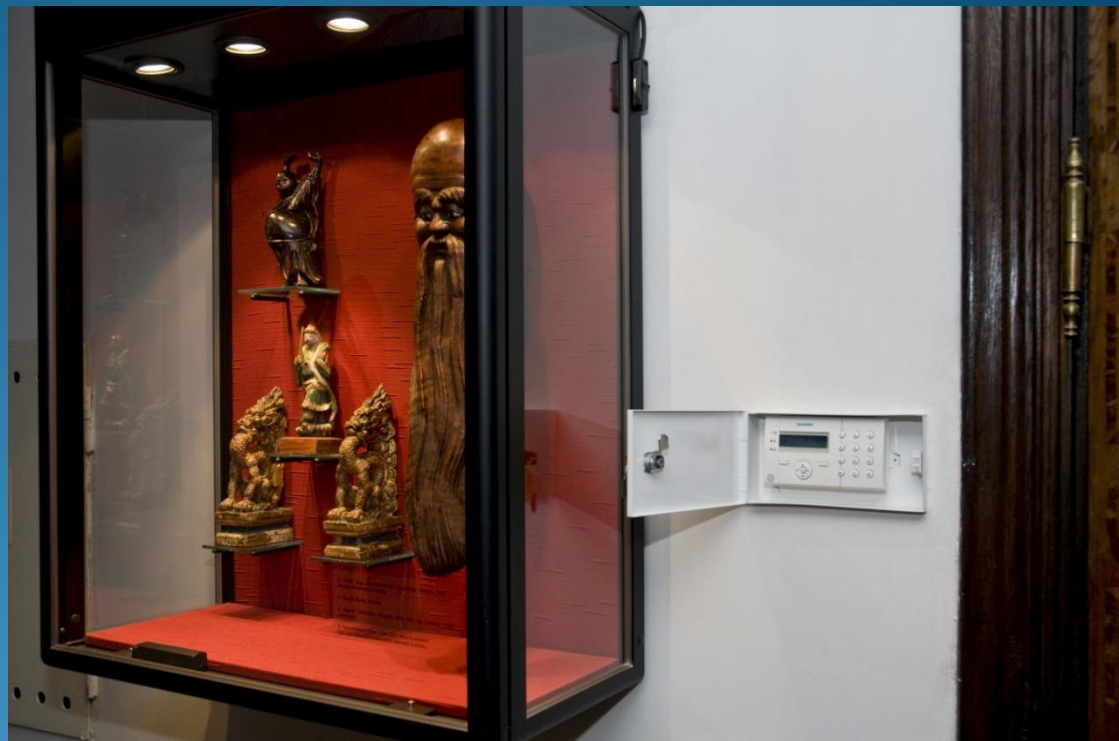
Kamienica Pod Gwiazdą,  
Montaż sieci teleinformatycznej, montaż systemów sygnalizacji ppoż.,  
montaż sieci alarmowej i antywłamaniowej

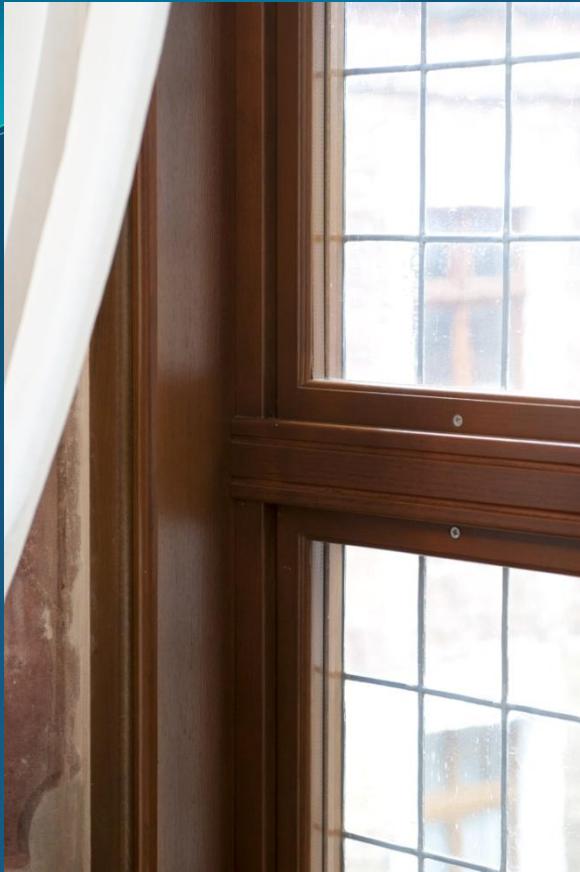
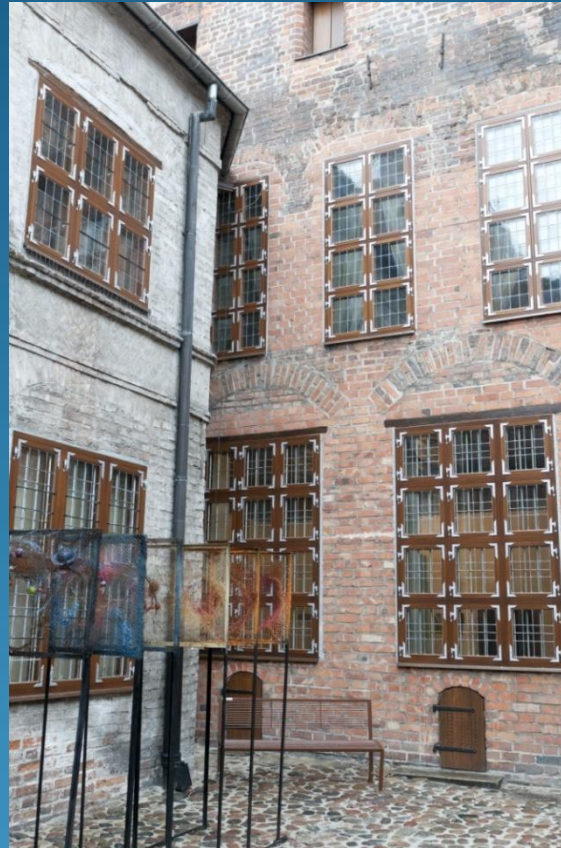
Termomodernizacja  
w zakresie konserwacji  
i wymiany stolarki  
okiennej w kompleksie  
kamienic

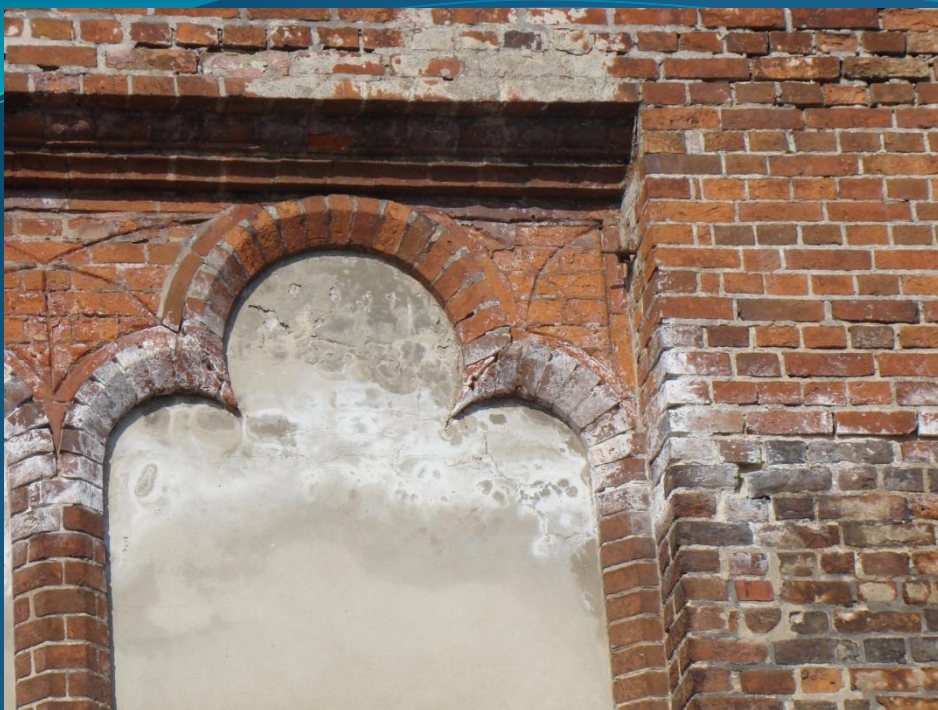
Fragment bramy przy ul. Żeglarskiej z widocznym wysoleniem na murze

- wzmocnienie osypujących się cegieł i oryginalnych zapraw,
- usunięcie mchów, porostów i traw z górnych partii muru i jego lica oraz napisów graffiti,
- uzupełnienie ubytków w cegłach i zaprawach
- wzmocnienie i hydrofobizacja muru,
- scalenie kolorystyczne uzupełnień z oryginalnymi cegłami.

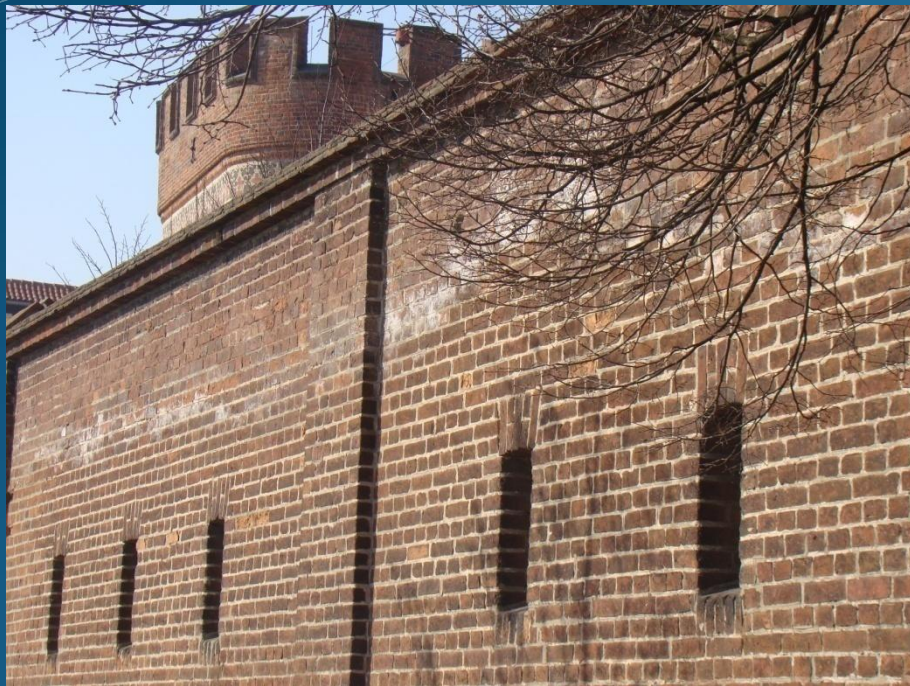
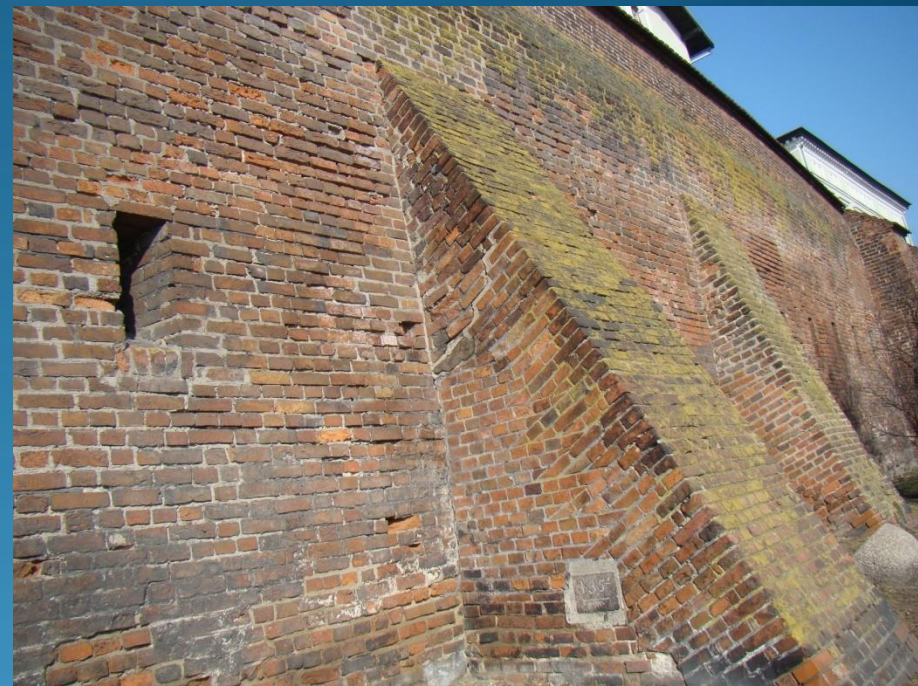
## Fragmenty murów od strony Bulwaru Filadelfijskiego z wysoleniem oraz mchami i porostami

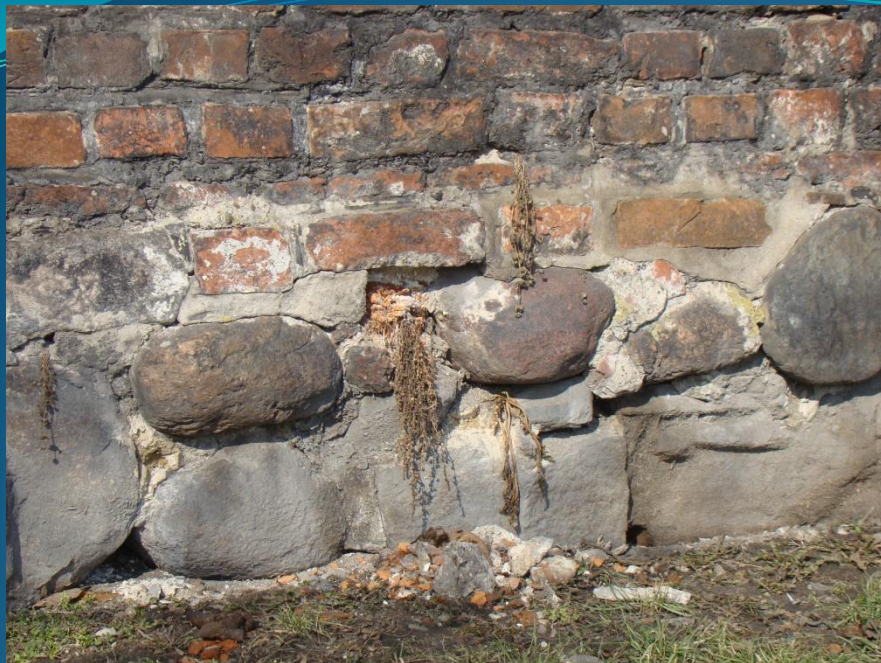
Mur przed pracami konserwatorsko-remontowymi, z widocznymi ubytkami oraz porośniętą roślinnością

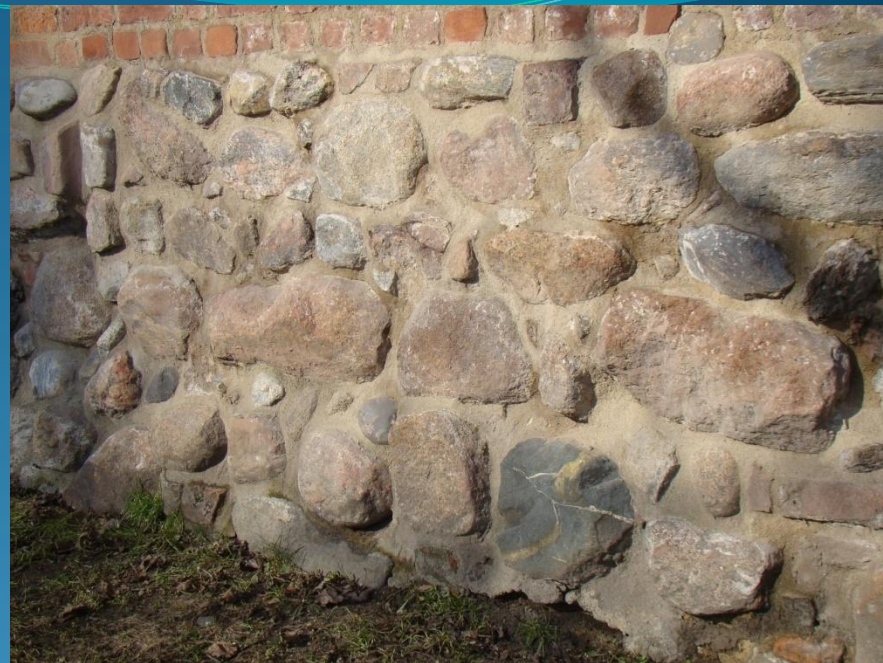
Mur po pracach konserwatorsko-remontowych, po oczyszczeniu i uzupełnieniu ubytków

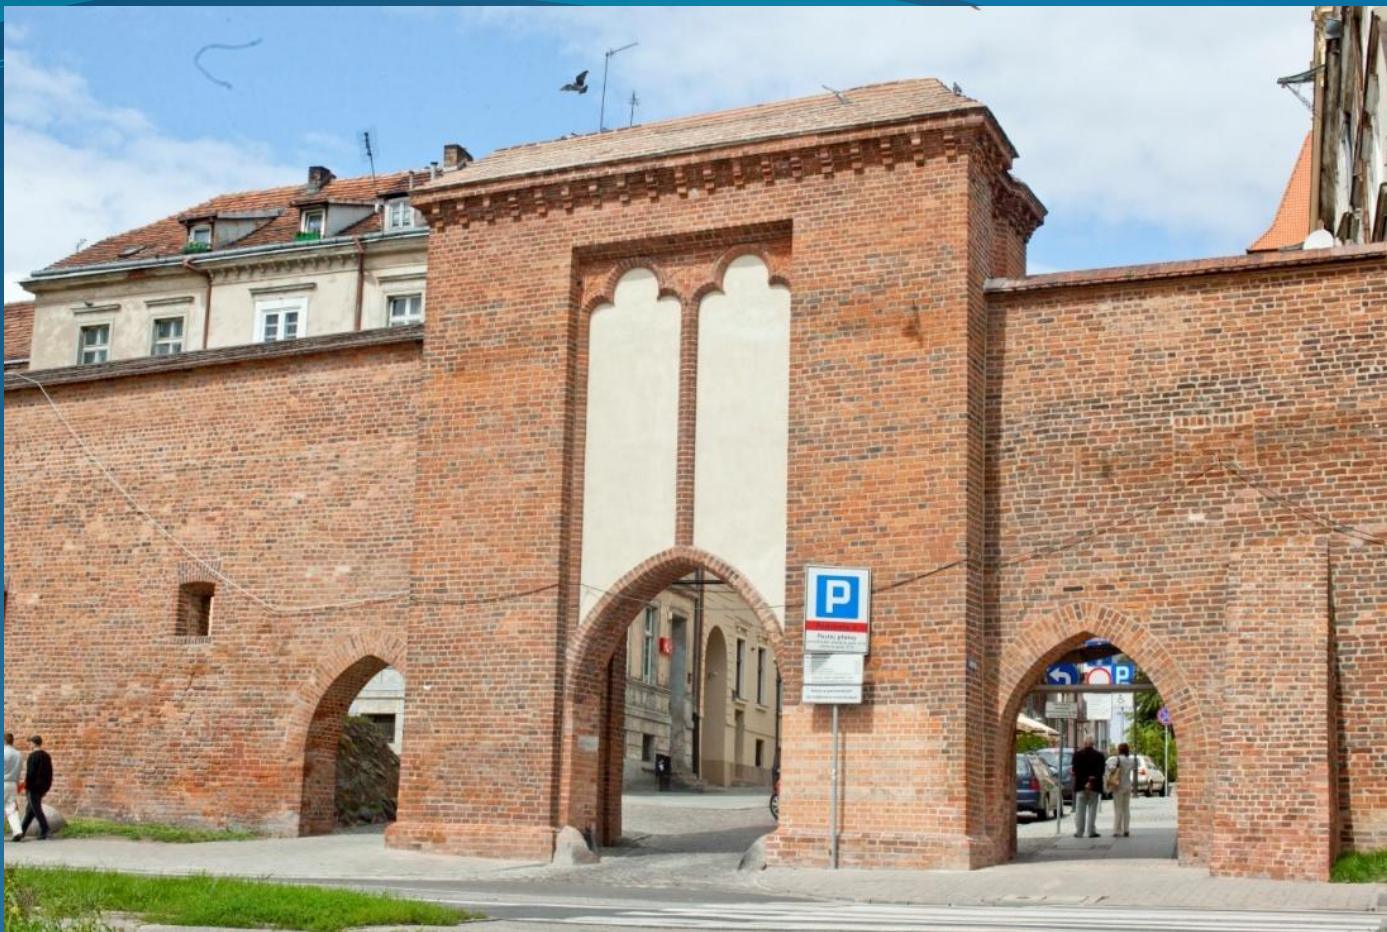
Fragment muru z Bramą Żeglarską  
po pracach konserwatorsko-remontowych
